**Závěrečné zhodnocení
geologického a hydrogeologického průzkumu akce:
„Základní škola Libčice nad Vltavou“**

MĚLNÍK, KVĚTEN 2017

ZŠ LIBČICE NAD VLTAVOU - HYDROGEOLOGICKÝ PRŮZKUM

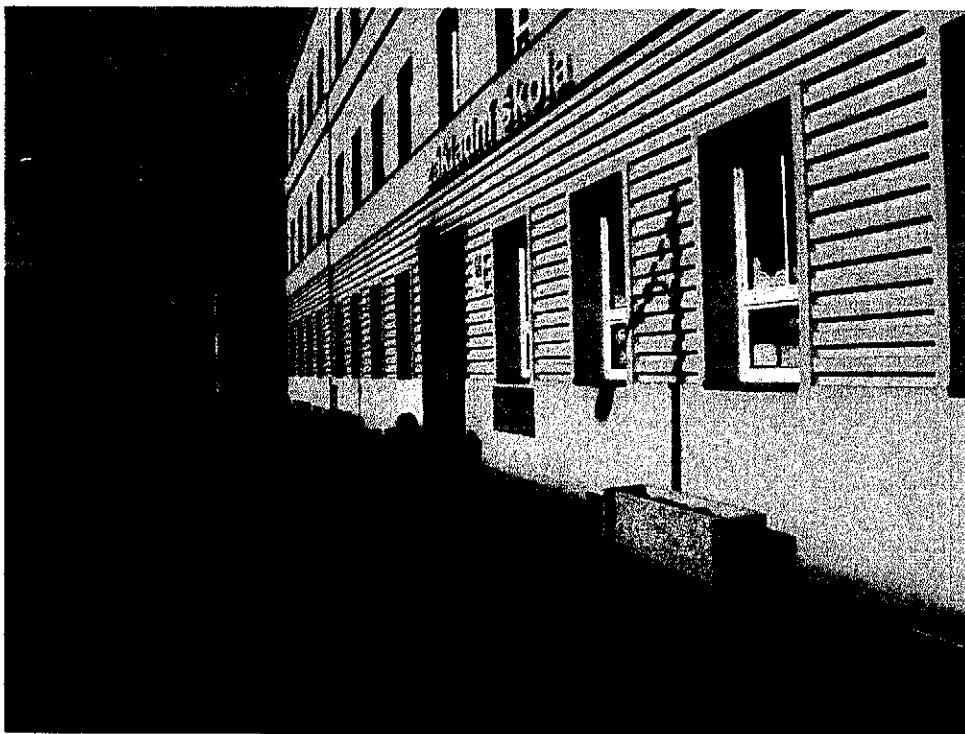
vstupní část školy s největšími problémy s podmáčením základových zdí
